**SDC Résidence Maezad (S139)**  
**c/o Loger**  
2 rue Lory les Bas  
97490 Sainte Clotilde

### **COMPTE-RENDU D'INTERVENTION**

**Objet : Recherche de fuite**

**Mission :** Recherche de fuite suite à des infiltrations dans l'appartement C16.

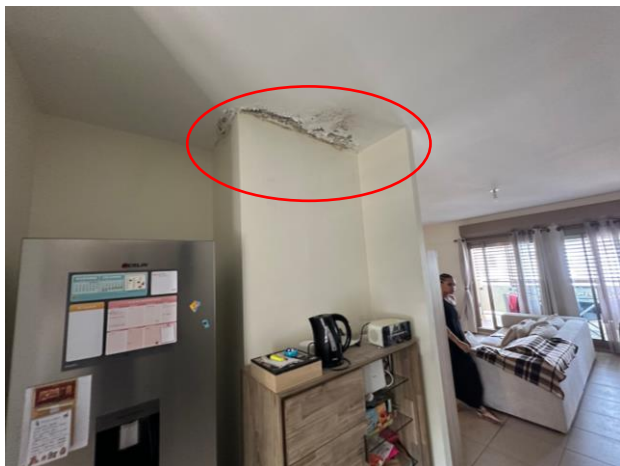
Une infiltration est constatée au plafond et sur les murs du placard du hall d'entrée ainsi que dans le salon et la cuisine de l'appartement C16. Le taux d'humidité varie entre 70% et 99%. Les supports sont humides.

*Infiltration au plafond et sur les murs de la cuisine et du salon de l'appartement C16*

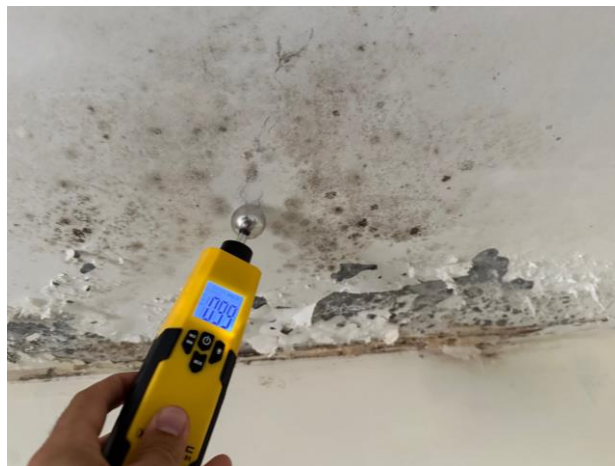
*Taux d'humidité de 99% au plafond de la cuisine (Présence d'humidité)*

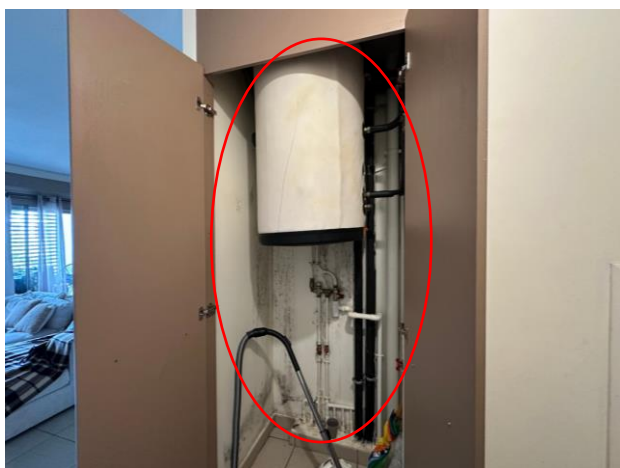
*Infiltration dans le placard du hall d'entrée de l'appartement C16*

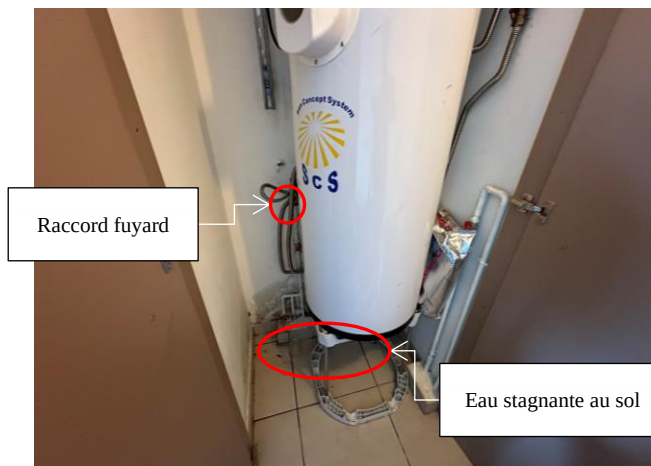
Dans l'appartement C18, nous constatons dans le placard de l'entrée, situé à l'aplomb des infiltrations sous-jacentes, une présence d'eau au sol. Cette stagnation d'eau au sol est générée par un goutte à goutte au droit d'un raccord du ballon d'eau chaude.

*Localisation du goutte-à-goutte au droit du raccord du ballon d'eau chaude sur la nourrice*

Le raccord du réseau du ballon d'eau chaude sur la nourrice n'est pas étanche. Le goutte à goutte génère une stagnation d'eau au sol du placard et infiltre l'appartement C16 situé en-dessous.

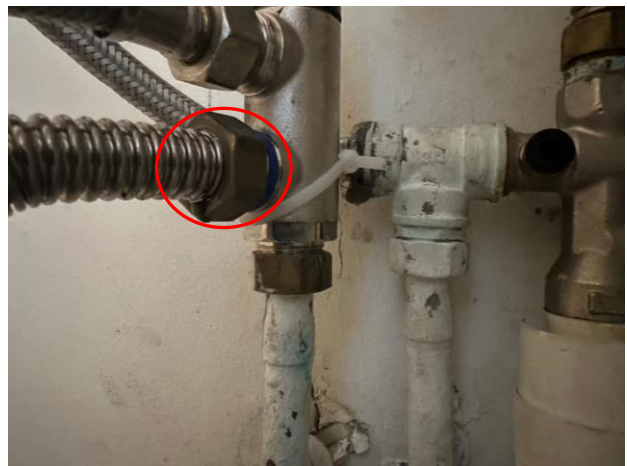
*Goutte-à-goutte au droit du raccord du ballon d'eau chaude sur la nourrice*
